Prace konserwatorskie i adaptacyjne willi Fränkla w Prudniku

Conservation and adaptation work at the Fränkel villa in Prudnik

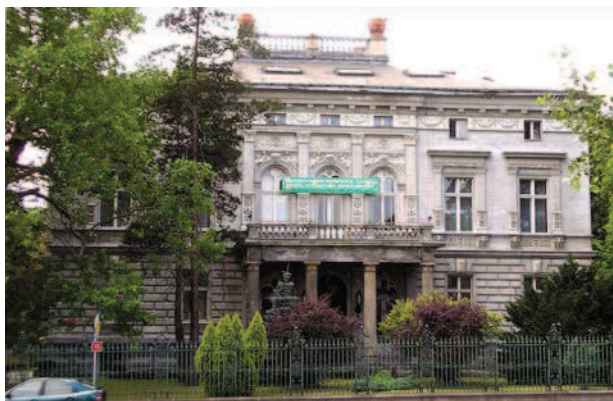
Ryc. 1. Elewacja frontowa przed rozpoczęciem prac, 2007 r. Fot. J. Szot
Fig. 1. Front elevation before commencing work, 2007. Photo by J. Szot

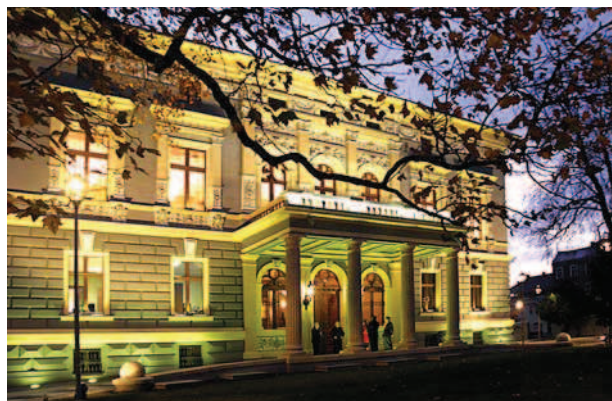
Ryc. 2. Willa po pracach konserwatorco-restauratorskich, 2011 r. Fot. K. Piecuch
Fig. 2. Villa after conservation-restoration work, 2011. Photo by K. Piecuch

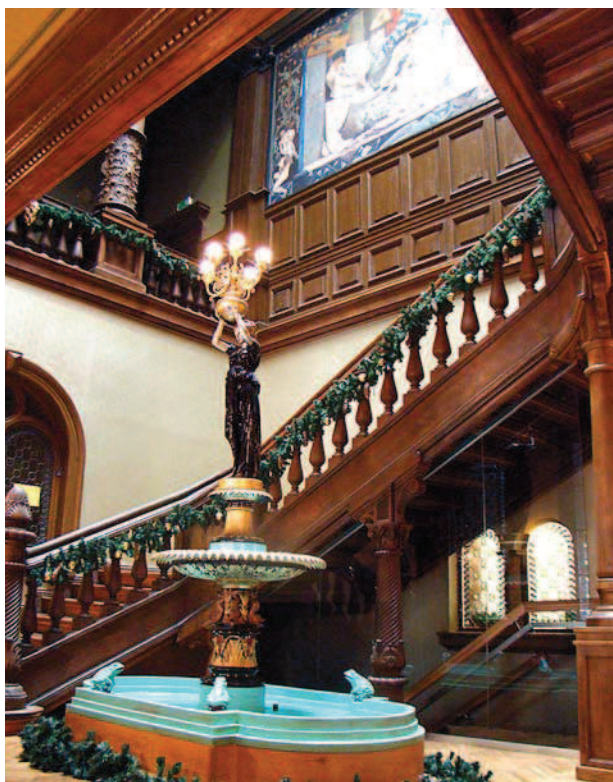
Ryc. 3. Wnętrze z główną klatką schodową, pośrodku fontanna, powyżej malowidło ścienna. 2011 r. Fot. D. Kowalik-Kociszewska
Fig. 3. Interior with the main stairwell, fountain in the middle, a wall painting above; 2011. Photo by D. Kowalik-Kociszewska

Fontanna parteru składa się z brodzika i centralnie wychodzącej z niej kolumny, która stanowi podstawę dla rzeźby przedstawiającej postać kobiecą w stroju antycznym, podtrzymującą pięcioramienną lampę. Prace polegały na wymianie nieszczelnej niecki, uzupełnieniu ubytków, lutowaniu pęknięć, pracach szlifierskich, czelerskich, pracach pozłotniczych, lakierniczych, wymianie hydrauliki, udroźnieniu i uszczelnieniu istniejącej oryginalnej hydrauliki oraz wymianie instalacji hydraulicznej (wodociągowej i kanalizacyjnej) oraz wymianie elektrycznego oświetlenia fontanny (ryc. 3).

Fountain on the ground floor consists of a shallow basin and a centrally situated column which is a base for the sculpture representing a female figure in antique attire, holding a five-branched lamp. The work involved replacing the leaking basin, filling-in gaps, welding cracks, grinding and polishing, gilding, lacquering, replacing faulty plumbing, clearing and sealing the existing original plumbing, replacing the pipes (water and sewage), and replacing the electric wiring of the fountain (fig. 3).

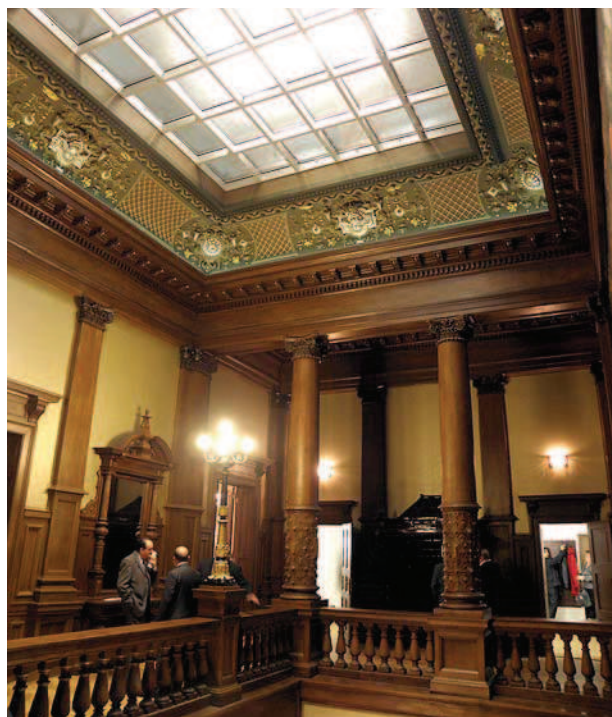
Ryc. 4. Hol I piętra z widokiem na fasadę i świetlik po pracach konserwatorskich, 2011 r. Fot. K. Piecuch
Fig. 4. Hall of the 1st floor with a view onto the bevel and skylight after conservation work, 2011. Photo by K. Piecuch

Pojawiła się również konieczność odciążenia dekoracyjnej fasady ze świetlikiem w holu głównym, na którym osadzony był strop galerii III piętra. Wymagało to wprowadzenia dodatkowych rozwiązań konstrukcyjnych, powiązanych z montażem nowego świetlika, które należało skorelować z trwającymi pracami konserwatorskimi przy fasacie. Jednocześnie prowadzono prace przy renowacji **pomieszczeń piwnicznych** zaadaptowanych na pomieszczenia m.in. klubowe oraz piwnicy poklasztornej; przy murowanym ogrodzeniu terenu willi, izolacji i prace ziemne przy sklepieniu kaplicy poklasztornej. Pracom konserwatorskim towarzyszyły szeroko zakrojone prace budowlane, konstrukcyjne, instalacyjne, elektryczne, geodezyjne, a także badania archeologiczne.

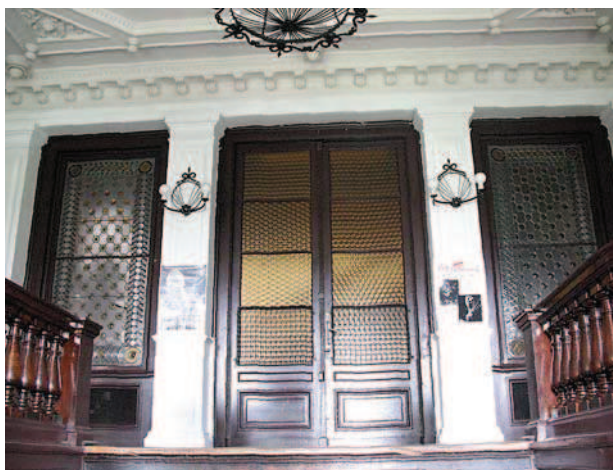
Ryc. 5. Hol wejściowy przed rozpoczęciem prac, 2007 r. Fot. J. Szot
Fig. 5. Entrance hall before commencing work, 2007. Photo by J. Szot

obramowane bordiurą, składającą się z bezbarwnych gomótek umieszczonych pomiędzy wężykami generalskimi w odcieniach błękitu i fioletu na żółtym tle. Prace polegały na demontażu, następnie na rozdzielaniu oryginalnego szkła od ołowiu, oczyszczeniu, częściowo usunięciu nawarstwień, rekonstrukcji brakujących płaskich szkielek i gomótek, rekonstrukcji całych kwater, scaleniu ich poprzez złożenie w ołów, lutując i kittując odwrotnie (ryc. 5, 6).

surfaces framed by a border made up of colourless lights set between wavy lines in shades of blue and violet against yellow background. The work encompassed dismantling and then separating the original glass from lead, cleansing it, partially removing accumulated grime, reconstructing missing flat pieces and lights, reconstructing whole panes, assembling them by framing with lead, soldering and putting on the reverse (fig. 5, 6).

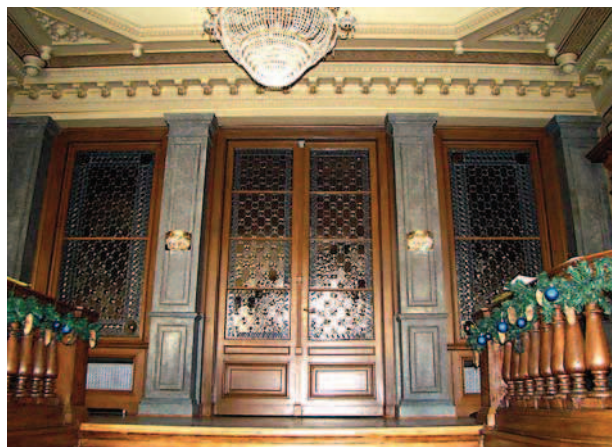
Ryc. 6. Hol wejściowy: stolarka mazerowana, filary z imitacją granitu, witraże, strop sztukatorski po pracach konserwatorskich, 2011 r. Fot. D. Kowalik-Kociszewska
Fig. 6. Entrance hall: marbleized joinery, pillars with granite imitation, stained glass, stucco ceiling after conservation work, 2011. Photo by D. Kowalik-Kociszewska

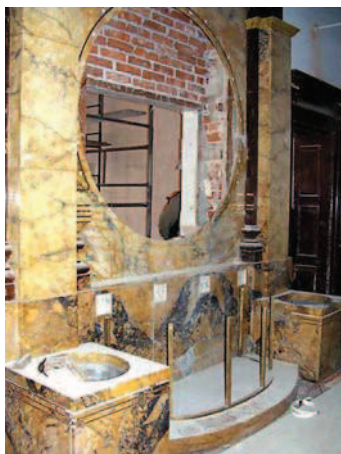
◀ Ryc. 7. Fontanna na I piętrze holu głównego w trakcie prac, 2010 r. Fot. I. Solisz

Fig. 7. Fountain on 1st floor of the main hall during conservation work, 2010. Photo by I. Solisz

Fontanna I piętra składa się z centralnie umieszczonej figury kobiety stojącej na tle okrągłego lustra, pochylonej nad źródłem wody, która spływa do niecki wyłożonej szklaną mozaiką. Elementy te wpasowane są w dekoracyjną marmurową kamieniarkę. Podjęte prace dotyczyły konserwacji metalowej figury, elementów lustra, oszkleń, dekorowanych złożonych guzów, mozaiki, marmuru, wykonano dodatkową nieckę ze szkła mineralnego klejonego, o specjalnej barwie dla zabezpieczenia oryginalnej mozaiki, uszczelnienia połączeń i zabezpieczenia parkietu, wymieniono hydraulikę¹⁶ (ryc. 7, 8).

Fountain on the 1st floor consists of the centrally situated figure of a woman standing against the background of a round mirror, leaning over a spring from which water flows down into the basin tiled with glass mosaics. Those elements are fitted into decorative marble stonework. The work involved conservation of the metal statue, elements of the mirror, glass, decorated gilded knobs, mosaics, marble, making an additional basin from mineral fused glass of special colour to protect the original mosaics, sealing the joints, protecting the parquet floor, and replacing old plumbing¹⁶ (fig. 7, 8).

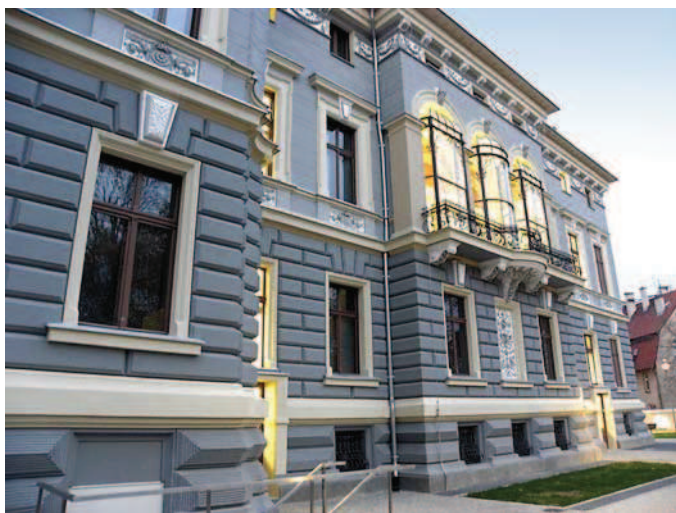
▼ Ryc. 9. Elewacja tylna z loggią po pracach konserwatorskich, 2011 r., Ryc. K. Piecuch

Fig. 9. Back elevation with the loggia after conservation work, 2011. Fig. K. Piecuch

Balustrada i elementy metalowe szklenia loggii wykonane ze stalowych elementów zdobione żeliwnymi ozdobami były mocno skorodowane. Po zdemontowaniu oczyszczono z rdzy, wyprostowano i ustabilizowano konstrukcyjnie, częściowo spawano i nitowano, zrekonstruowano brakujące elementy, zabezpieczono antykorozyjnie i lakierniczo, oszklono, uruchomiono i usprawniono mechanikę systemu opuszczania żaluzji, zabezpieczono antykorozyjnie, pozłociono zakówki i spatynowano.

Balustrade and metal elements of the loggia glazing, made from steel elements and decorated with wrought-iron ornaments, were badly corroded. After they had been dismantled, rust was removed and they were straightened and the construction stabilised, partially by welding and riveting; missing elements were reconstructed, rust-proofed, varnished, and glazed, the mechanism for lowering the blinds was repaired and improved, rust-proofed, rivet tails were gilded and patinated.

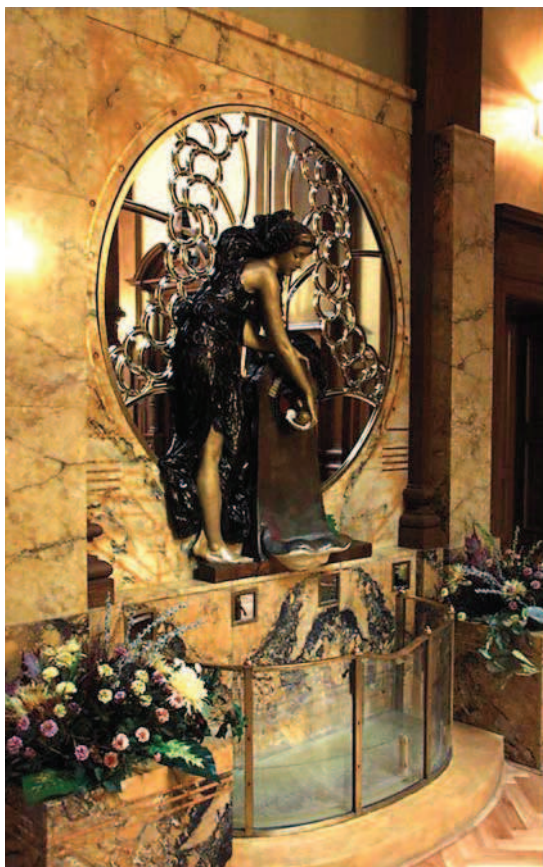
Ryc. 8. Fontanna na I piętrze holu głównego po pracach konserwatorskich, 2012 r. Fot. K. Czartoryski

Fig. 8. Fountain on 1st floor of the main hall after conservation work, 2012. Photo by K. Czartoryski
