Rozdział V

Renowacja Wieży Piastowskiej

Iwona Solisz

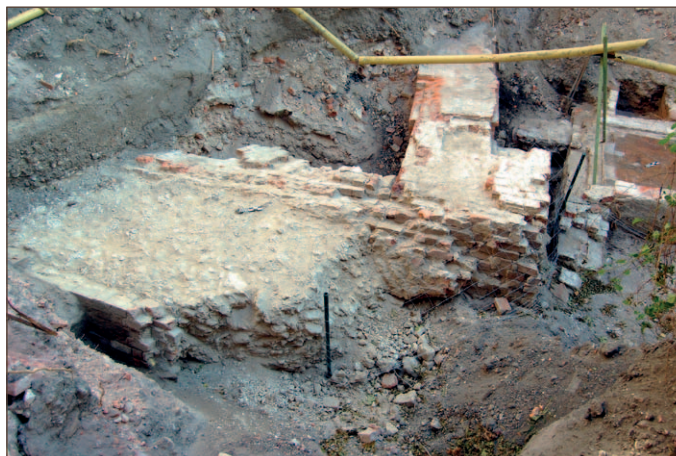
102. Fragment XIII-wiecznego muru obronnego. Z prawej strony – odcinek zachowanego lica wewnętrznego. W środku – grubsze, wymienione lico zewnętrzne z przyporą. Z lewej – przypora gotycka i relikty budynków zamkowych. Badania archeologiczne 2011 r.

Najstarszym i najważniejszym z odkrytych reliktyw w tym rejonie był fragment XIII-wiecznego muru obronnego wykonany z drobnego łamanego kamienia wapiennego.

głębokości od ok. 2,5 m do ok. 4,5 m (całkowita długość muru wynosiła 18,50 m). Mur obronny powstał w technice opus emplectum. Od strony wewnętrznej, jak i zewnętrznej posiadał oblicówkę ceglana, od strony wewnętrznej stanowił ją podwójny rząd cegieł, natomiast od zewnętrznej – poczwórny z cegieł ułożonych w wątku wendyjskim, spojonych twardą zaprawą piaszczysto-wapienną barwy żółtej. Jądro muru wypełnione było rumoszem ze skały marglowej.

Z pierwotnego muru zachowało się nie zniszczone lico północne, które przetrwało w nienaruszonym stanie. Przetrwała tu również spoina, która ukształtowana została w postaci spłaszczonego trójkąta. Na omawianym odcinku odnotowano przechyl fortyfikacji, co może wskazywać, że podłoże, na którym go posadowiono nie było stabilne, obiekt ten został posadowiony na zniszczonych, starszych umocnieniach obronnych, którymi były wały drewniano-ziemne wcześniejszego grodu. Mur ten był częściowo rozebrany, prawdopodobnie jeszcze w późnym średniowieczu, na co może wskazywać wtórne użycie tych cegieł w gotyckiej zabudowie zamku. Pierwotnie mur miał szerokość całkowitą 224 cm. Podczas badań odkryto również pozostałości budowli zamkowych: jeszcze w średniowieczu w trakcie prac wykorzystano pozostałości muru obronnego jako podstawę fundamentową przyszłej konstrukcji budynku. Z analizy reliktyw wynika, iż znajdowały się tu piwnice przylegające do zewnętrznej strony XIII-wiecznego muru obronnego. W okresie nowożytnym powstała tu klatka schodowa. Partia północna fundamentów została oparta o opisywany wcześniej fundament gotycki. Klatka ta niszczyła wcześniejszy układ piwniczny oraz relikty starszych posadzek, co zostało dość dobrze zarejestrowane podczas prowadzonych badań.

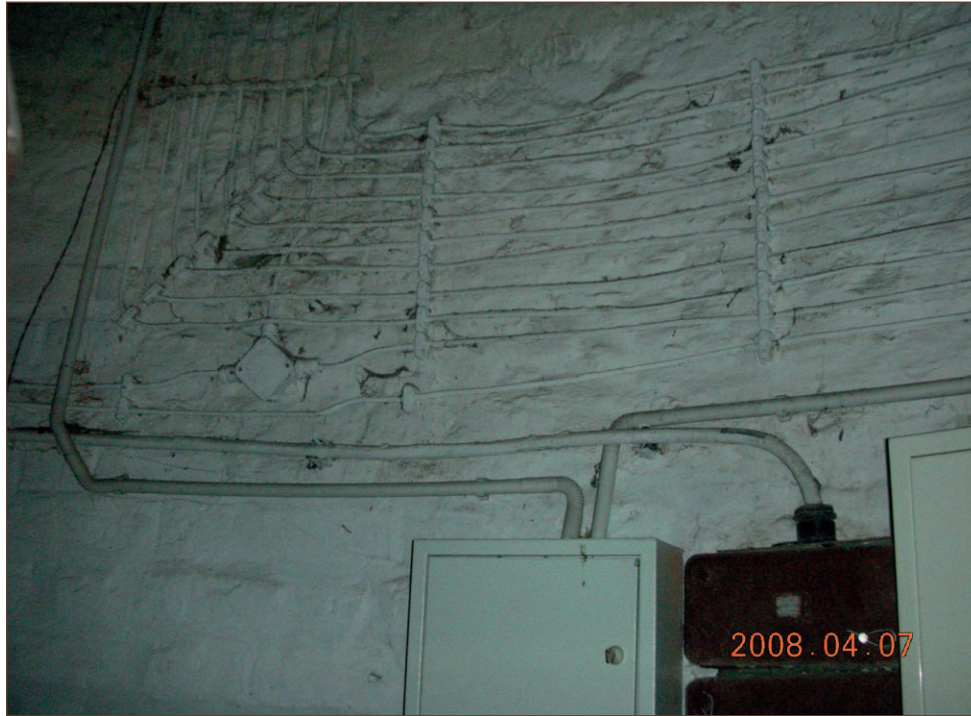
103. Dolny poziom lochu głodowego przed konserwacją

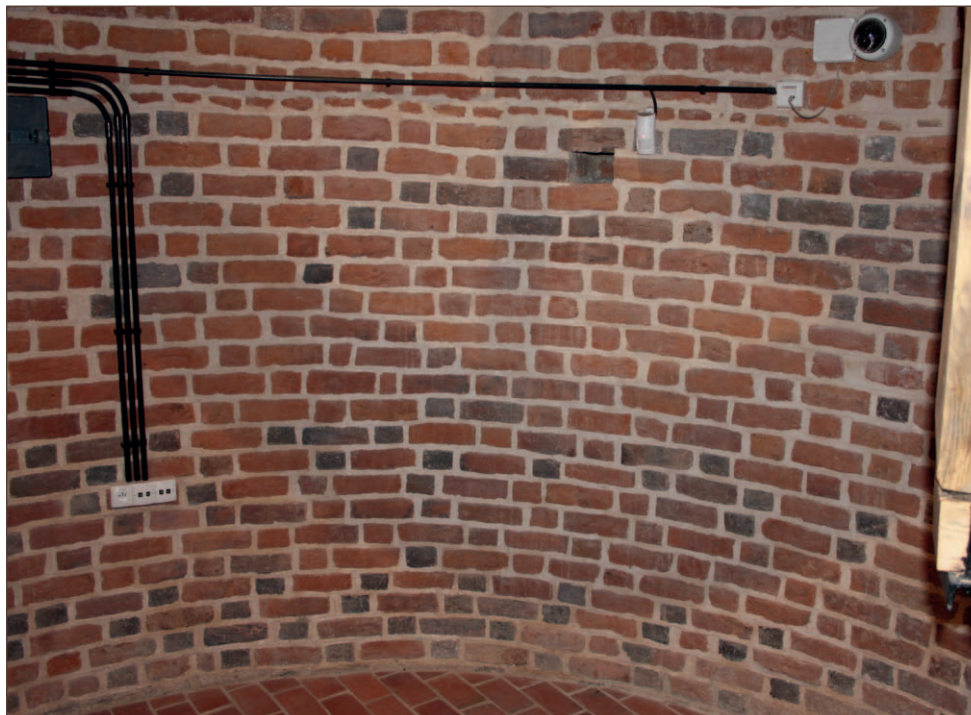
104. Dolny poziom lochu głodowego po konserwacji

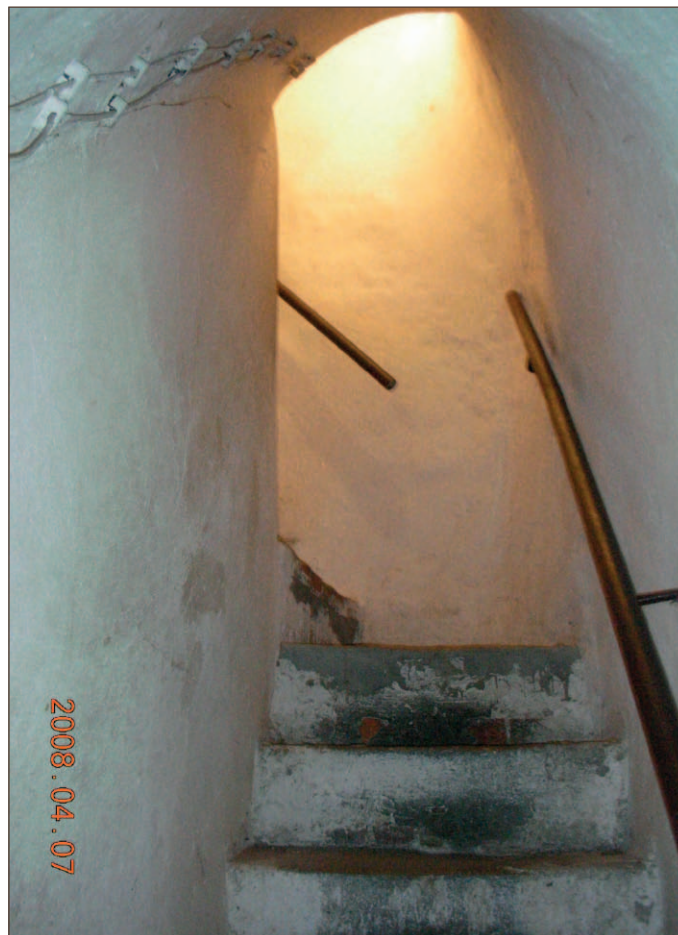
105. Gotycka klatka schodowa w grubości murów przed konserwacją

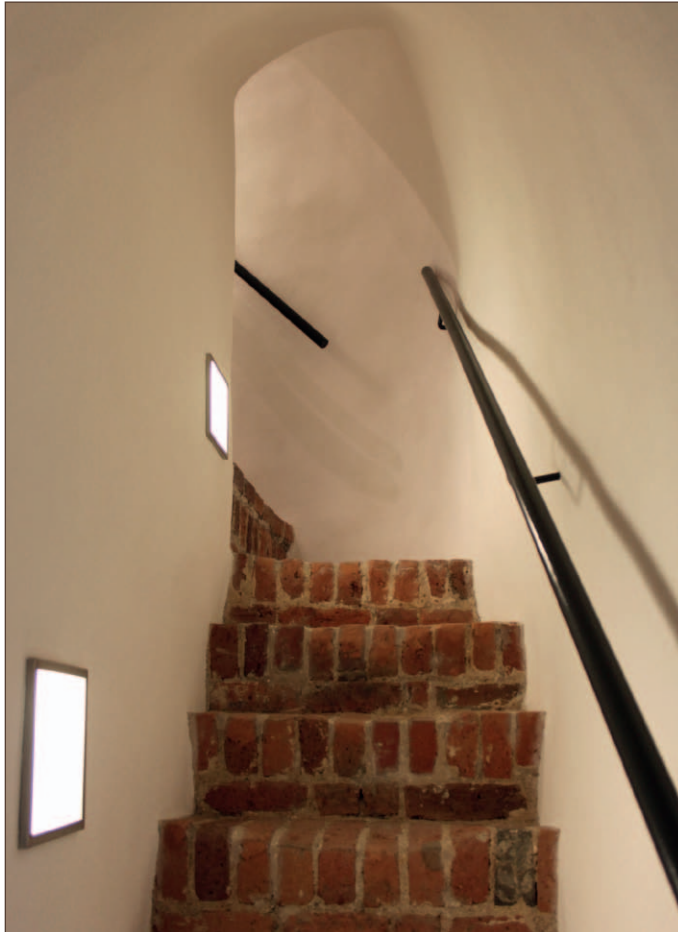
106. Gotycka klatka schodowa w grubości murów po konserwacji

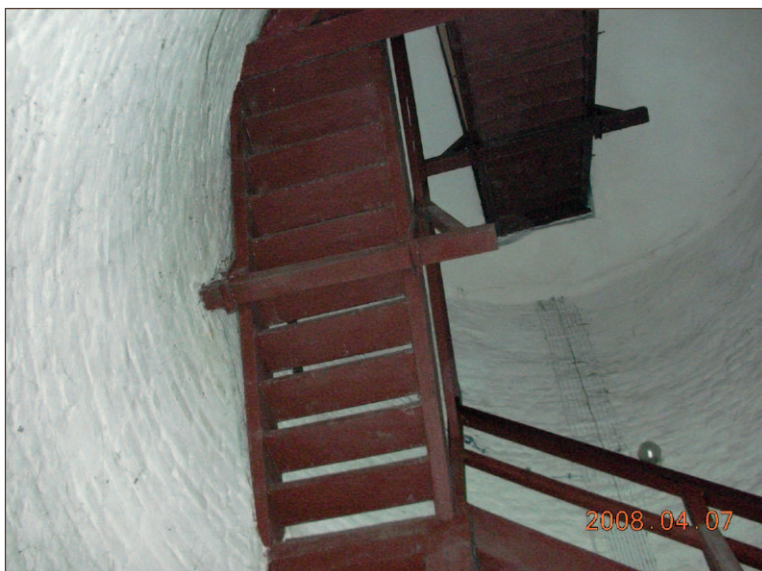
107. Wnętrze lochu głodowego przed konserwacją

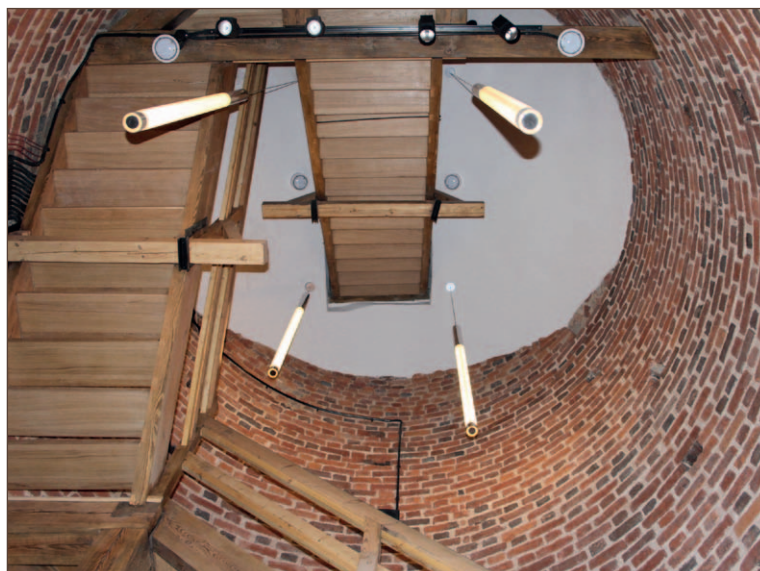
108. Wnętrze lochu głodowego po konserwacji

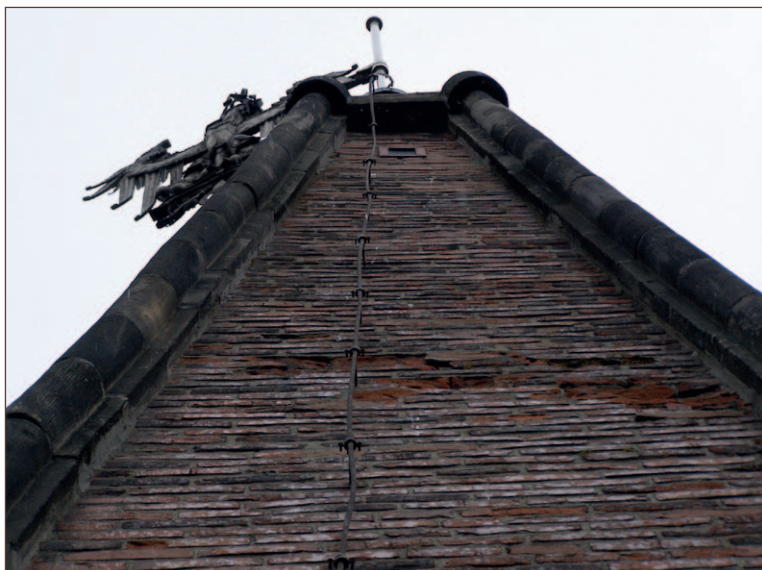
109. Zwieńczenie wieży – ostrostupowy hełm przed renowacją

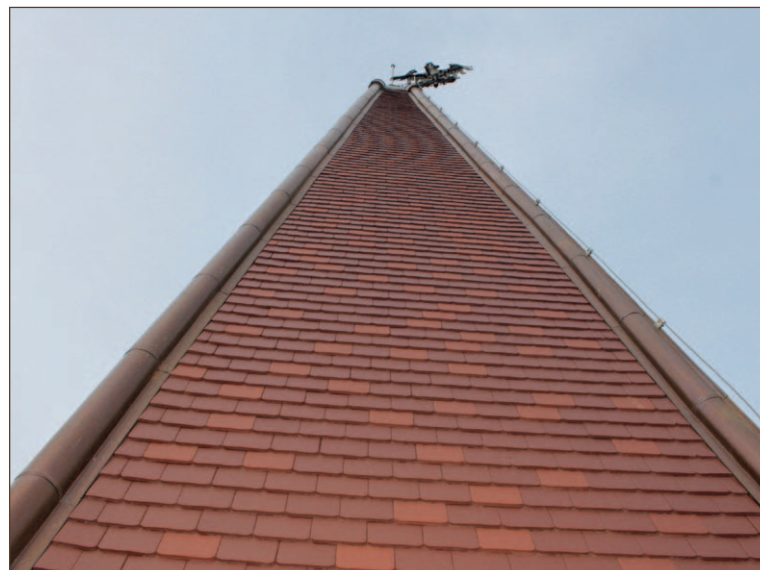
110. Zwieńczenie wieży – ostrostupowy hełm po renowacji

Jako zasadę podstawową, ustaloną już w wytycznych konserwatorskich przyjęto, że prace konserwatorskie mają charakter wiodący, zaś roboty budowlane są ich niezbędnym uzupełnieniem, wymagało to, aby roboty budowlane i prace konserwatorskie były realizowane przez specjalistyczną firmę konserwatorską. Celem podstawowym prac miało być wyeksponowanie historycznych elementów i detalu wieży, szczególnie wypraw tynkarskich, zachowanie i wzmocnienie gotyckich, a także wartościowych nowożytnych tynków, odsłonięcie i ekspozycję wątków ceglanych z konserwacją oryginalnych spoin czy też odkrytych rytów ściennych. Pierwotnie rozważano możliwość przebudowy ostatniej kondygnacji (faza modernistyczna wykonana w latach 30. XX w.) w celu zwiększenia przestrzeni ekspozycyjnej wieży. Ostatecznie ustalono, iż prace będą realizowane z poszanowaniem wszystkich dziesięciu faz budowlanych, usuwano tylko szkodliwe dla obiektu rozwiązania i materiały np. usunięto z wnętrza grube tynki cementowe, w zwieńczeniu zamiast cegieł zastosowano dachówkę.

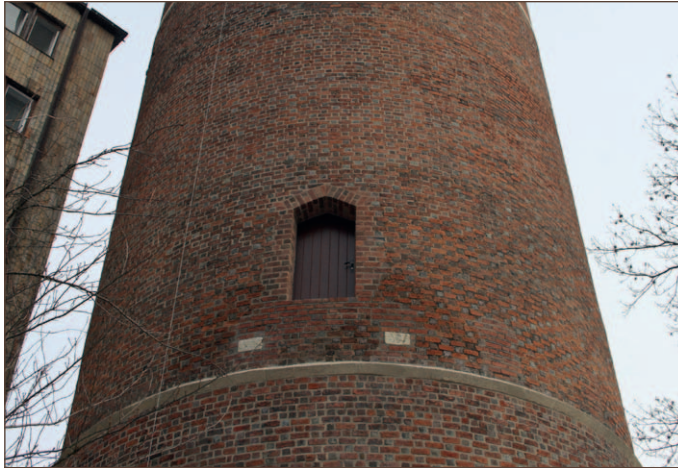
113. Elewacja – rekonstrukcja otworu drzwiowego na poziomie ganka obiegającego wieżę wraz z lokalizacją kamiennych wsporników, na których oparty był drewniany ganek

Z działań rekonstrukcyjnych podjęto decyzję dotyczącą odsłonięcia i częściowej rekonstrukcji pierwotnego wejścia na wieżę w elewacji zachodniej (ok. 1906 r. wejście zamurowano i zastąpiono małym okienkiem).

Pozostawiono również wszystkie fazy ceglanych przelicowań elewacji – świadectw przekształceń wieży i zamku. Działania konserwatorskie dotyczące czyszczenia murów, uzupełniania ubytków, spoinowania, ograniczone zostały do niezbędnego minimum. Z działań rekonstrukcyjnych podjęto decyzję dotyczącą odsłonięcia i częściowej rekonstrukcji pierwotnego wejścia na wieżę w elewacji zachodniej (ok. 1906 r. wejście zamurowano i zastąpiono małym okienkiem). Niewystarczające środki finansowe, ale także przepisy przeciwpożarowe uniemożliwiły pełną rekonstrukcję drewnianego ganku. Podjęto jednak decyzję, aby pokazać zwiedzającym miejsce pierwotnego wejścia do wieży, stąd zrekonstruowano otwór i drzwi wejściowe; pokazano również na elewacji miejsca posadowienia wsporników kamiennych podtrzymujących ganek,

których relikty zostały odkryte podczas prac. Jak strefa wejścia do wieży mogła wyglądać w średniowieczu pokazano na rycinie umieszczonej na tym poziomie we wnętrzu zabytku.

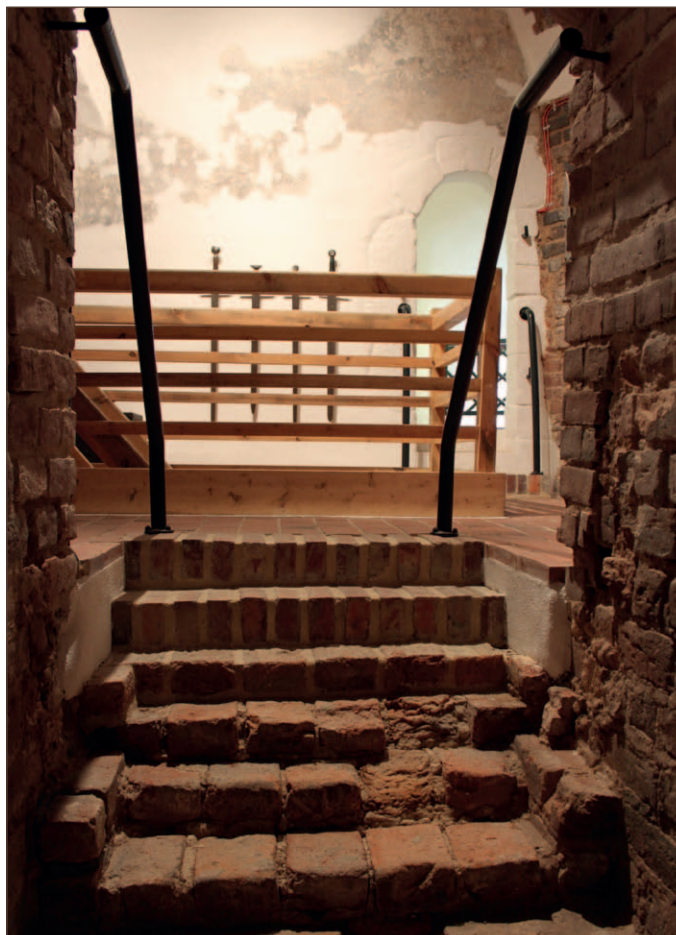
114. Poddane konserwacji relikty średniowiecznych schodów

W trakcie realizacji prac natrafiono na problemy, ale i ciekawe niespodzianki, które wymagały korekty dokumentacji oraz zweryfikowania postępowania konserwatorskiego. Jedną z nich było odkrycie na poziomie 10,04 reliktyw średniowiecznych schodów. Schody zostały poddane konserwacji zachowawczej, analogicznie jak całość wnęki pochodzącej z pierwszej fazy budowy wieży. Z dużą pieczołowitością podjęto prace przy renesansowych fragmentach tynków oraz wszystkich odnalezionych napisach i rytach. Dość istotnym problemem okazało się zaproponowane przez badaczy przywrócenie ceglanej rolki średniowiecznego gzymsu pośredniego na poziomie ok. 20 m. Został on bowiem skuty, dodatkowo liczne naprawy wykonywane przez lata zniszczyły częściowo jego przebieg. Po analizach technologicznych i estetycznych odstąpiono od rekonstrukcji tego elementu, utrzymując dotychczasowy sposób jego wykończenia, czyli delikatną opaskę tynkową, zakrywającą silnie zniszczone cegły pierwotnej rolki. Problemy wynikłe podczas robót i prac konserwatorskich były rozstrzygane każdorazowo przez komisję konserwatorską z udziałem Opolskiego Wojewódzkiego Konserwatora Zabytków.

W trakcie realizacji prac natrafiono na problemy, ale i ciekawe niespodzianki, które wymagały korekty dokumentacji oraz zweryfikowania postępowania konserwatorskiego. Jedną z nich było odkrycie na poziomie 10,04 reliktyw średniowiecznych schodów.

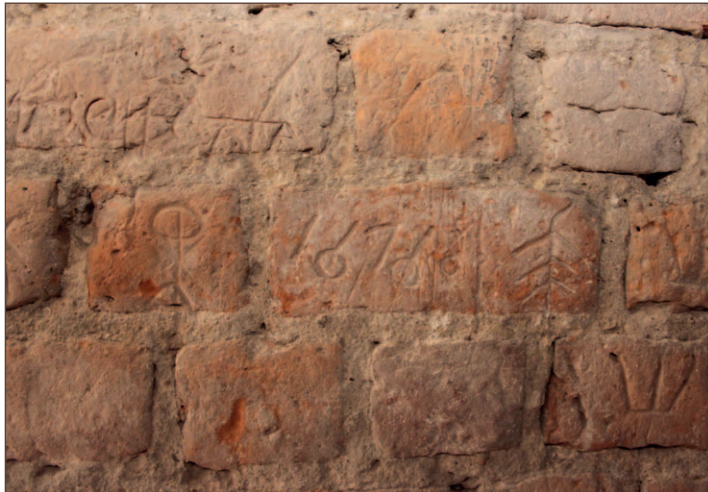
115. Kondygnacja nad lochem głodowym – średniowieczny wążek murów z odkrytymi podczas badań rytami

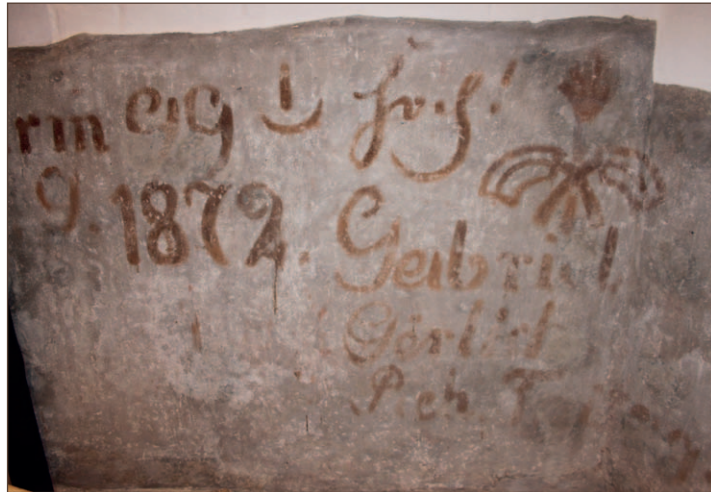
116. Zachowana i poddana konserwacji partia tynków XIX-wiecznych z inskrypcją z epoki
