Prace konserwatorskie i adaptacyjne willi Fränkla w Prudniku

Conservation and adaptation work at the Fränkel villa in Prudnik

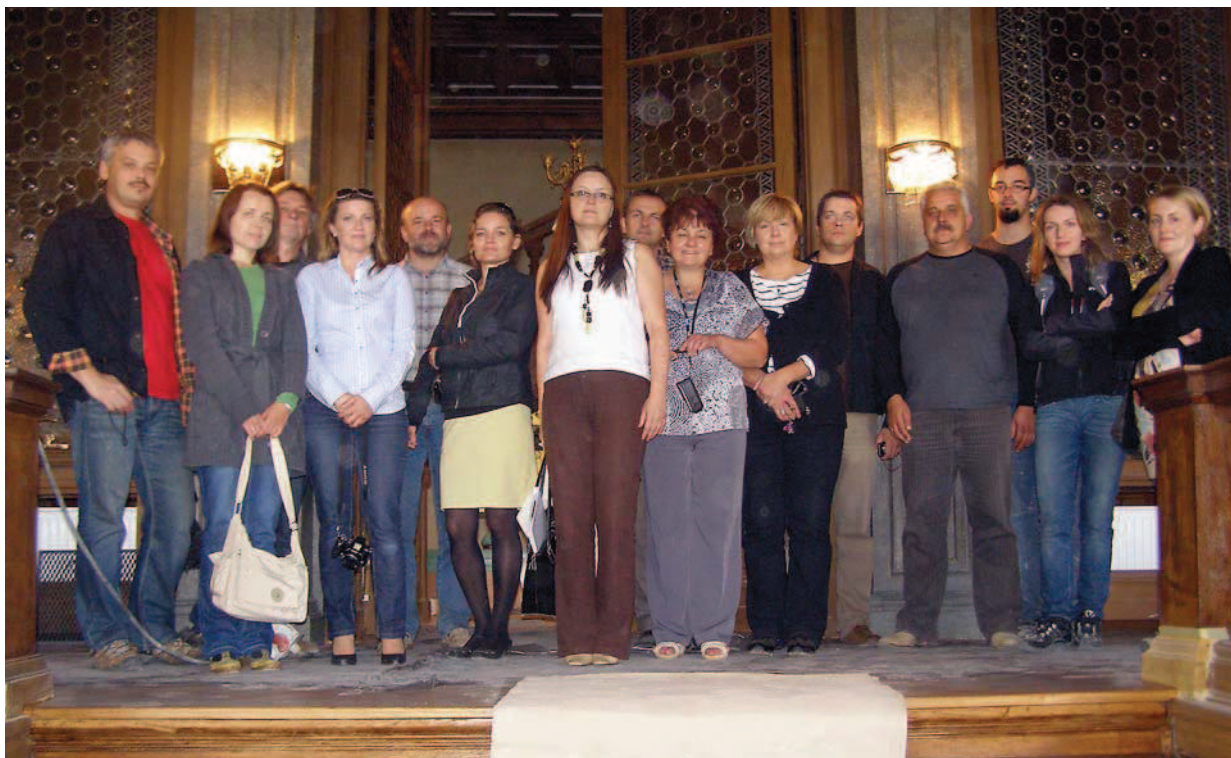
Ryc. 10. Zespół projektowo-wykonawczy z przedstawicielami Inwestora i OWKZ, od lewej: Piotr Romiński, Edward Hałajko, Renata Szelwach, Michał Pytel, Dorota Kowalik-Kociszewska, Andrzej Rosiak, Marta Sienkiewicz, Iwona Solisz, Michał Matuszczyk, Renata Heda, Krystyn Piecuch, Marek Partyka, Benedykt Koźbiał, Piotr Bujak, Anita Pająk, Aleksandra Popławska

Fig. 10. Designer – contractor team with representatives of the Investor and OWKZ, from the left: Piotr Romiński, Edward Hałajko, Renata Szelwach, Michał Pytel, Dorota Kowalik-Kociszewska, Andrzej Rosiak, Marta Sienkiewicz, Iwona Solisz, Michał Matuszczyk, Renata Heda, Krystyn Piecuch, Marek Partyka, Benedykt Koźbiał, Piotr Bujak, Anita Pająk, Aleksandra Popławska
